# Medgyessy Ferenc Táncoló című szobrának műkő változata, restaurálási dokumentációja

## Előzmények,

## Állapotleírás

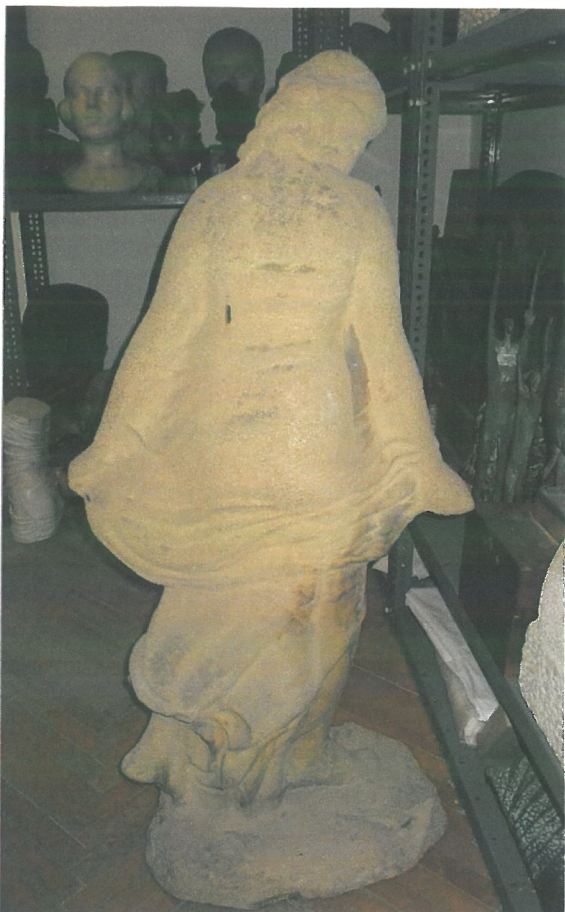
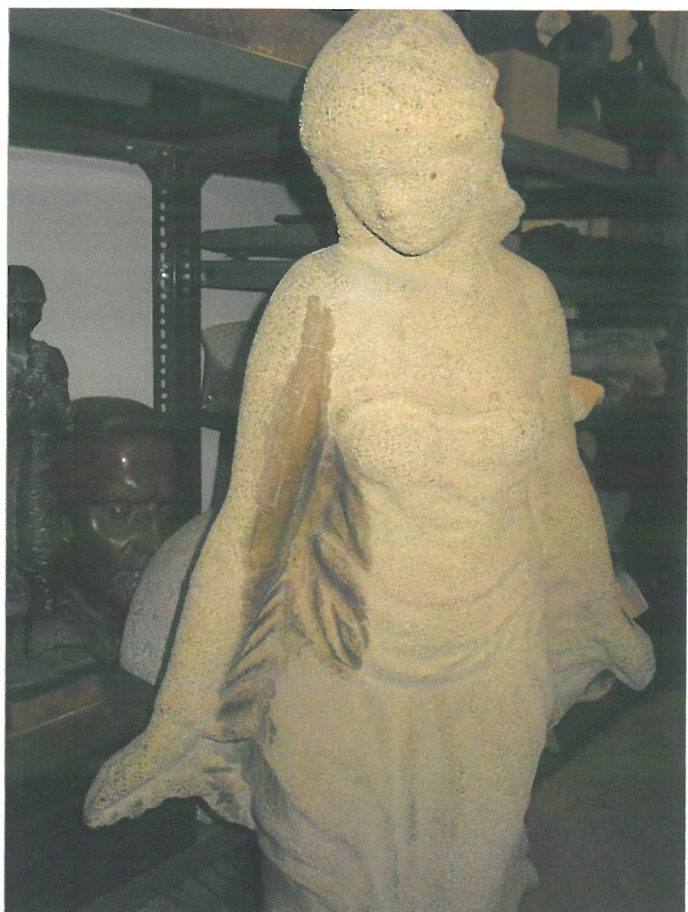
A szobor korábban kültéren volt elhelyezve, ahol az évtizedek alatt lezajlott káros környezeti hatások (úgy mint a szél koptató ereje, a savas kémhatású eső oldó hatása, a fagyciklusok repesztő képessége) során felülete végletesen lekopott. A valódi plasztikát hordozó, finom-szemcsészetből álló, 2-5mm –es réteg hiányzik a szoborról. Mindenütt láthatók a töltőanyagul szolgáló kavics szemcsék. Kivételt csak a csapóesőtől némileg védett, a szobor jobb karjának belső oldala és a felsőtest hónaljától lehúzó jobb oldala képez, ahol az eredeti felület megmaradt szigeteit láthatjuk. A kopás olyan mértékűvé vált, hogy a műkő öntvény belső vas váz szerkezetének felszín közelébe került részletei is láthatóvá váltak (a test hátoldalán, a bal kézfej külső oldalán, a bal lábfej talpához érintkező, belső oldalán és a jobb kézfej által összefogott drapériacsomóból kandikáltak ki a fémváz rozsdásodott részletei). Mechanikai behatásokból eredő sérülést is felfedezhettünk a szobron. A talpzat fölött, a bokák régiójában repedés húzódik végig. Azt már nem lehet eldönteni, hogy ez a repedés mikor jött létre: még a szobor kihelyezett állapotában „kapaszkodtak bele”, vagy a posztamensről levételkor roppanhatott meg (ugyanis a szobortalpzat alján lévő cement-habarcs nyomok alapján a szobrot cementhabarccsal rögzítették a posztamensére), vagy későbbi mozgásakor. Mindenesre a belső vasalás összetartja az elvált felületeket és a repedés(ek) vízszintes iránya nem teszi lehetővé nagy mennyiségű nedvesség bejutását (ezáltal fagyban, repesztő hatás kiváltását). A tartós kültéri hatás eredményeként a felületen megtapadt biológiai szennyeződés – zuzmó telepek – nyomai annak ellenére is láthatóak, hogy a szobor hosszú évek óta a múzeum raktárában található.

A szobor a múzeum raktárában restaurálás előtt. A jobb oldali képen látható barnás folt a megmaradt eredeti felületet mutatja.

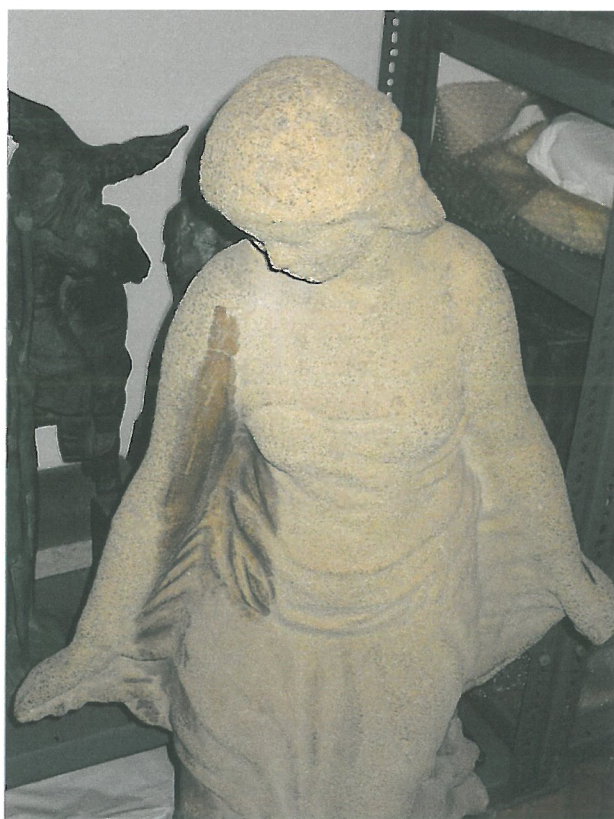
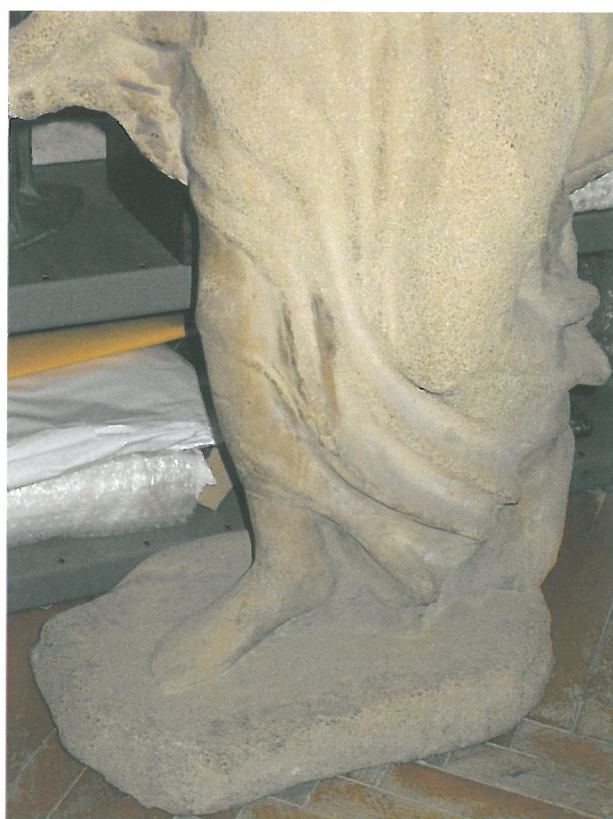
A fej teljesen lekopott felülete a baloldalon és némi eredeti felület az előrelépő jobb láb alsó szárán.

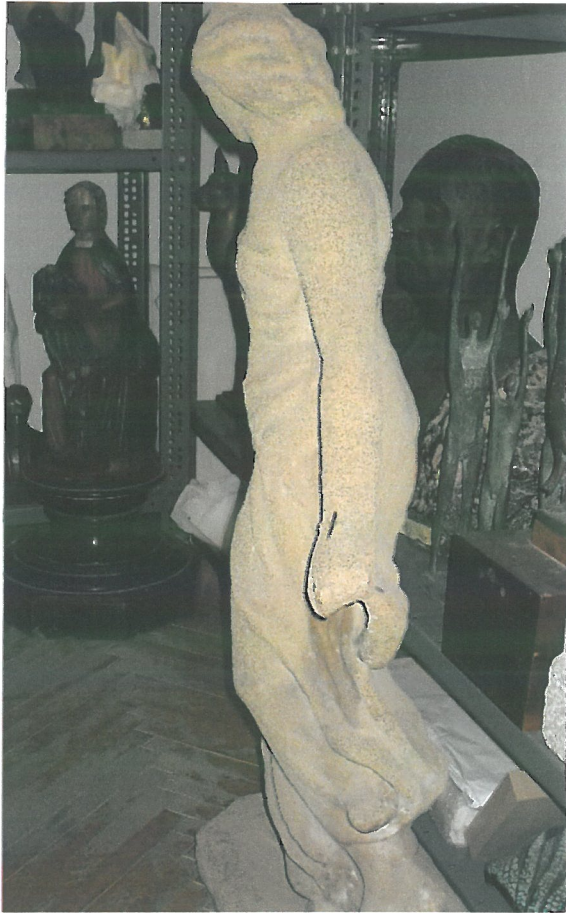
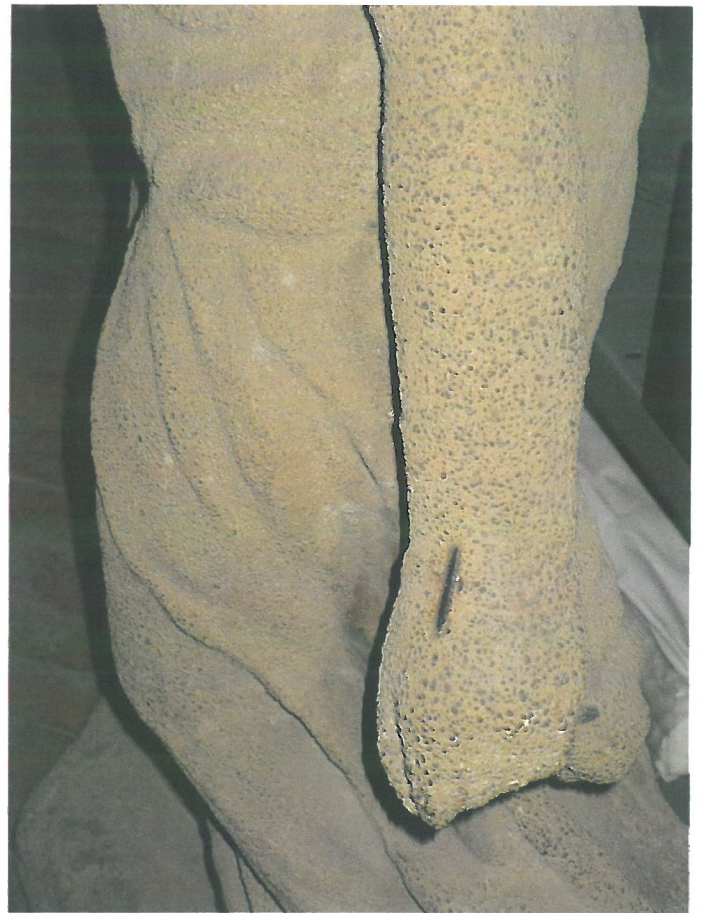
Oldalnézeti felvételek az átvételi állapotról. A „kavicsos” felületből a csuklónál kikandikál az elrozsdásodott vasalás is.

A kiszáradt felületen a rozsdásodott, látszó fémfelületek védelme következett. Kis marófejekkel fémtisztára csiszoltam a látható részeket, majd Remmers Rostchutz M akrildiszperzió és Remmers Betofix Spachtel javítóhabarcs keverékével fedtem ezeket a részleteket. Az ecsettel felhordott anyag hamarosan erősen tapadó, kemény, de rugalmas felületűvé vált.

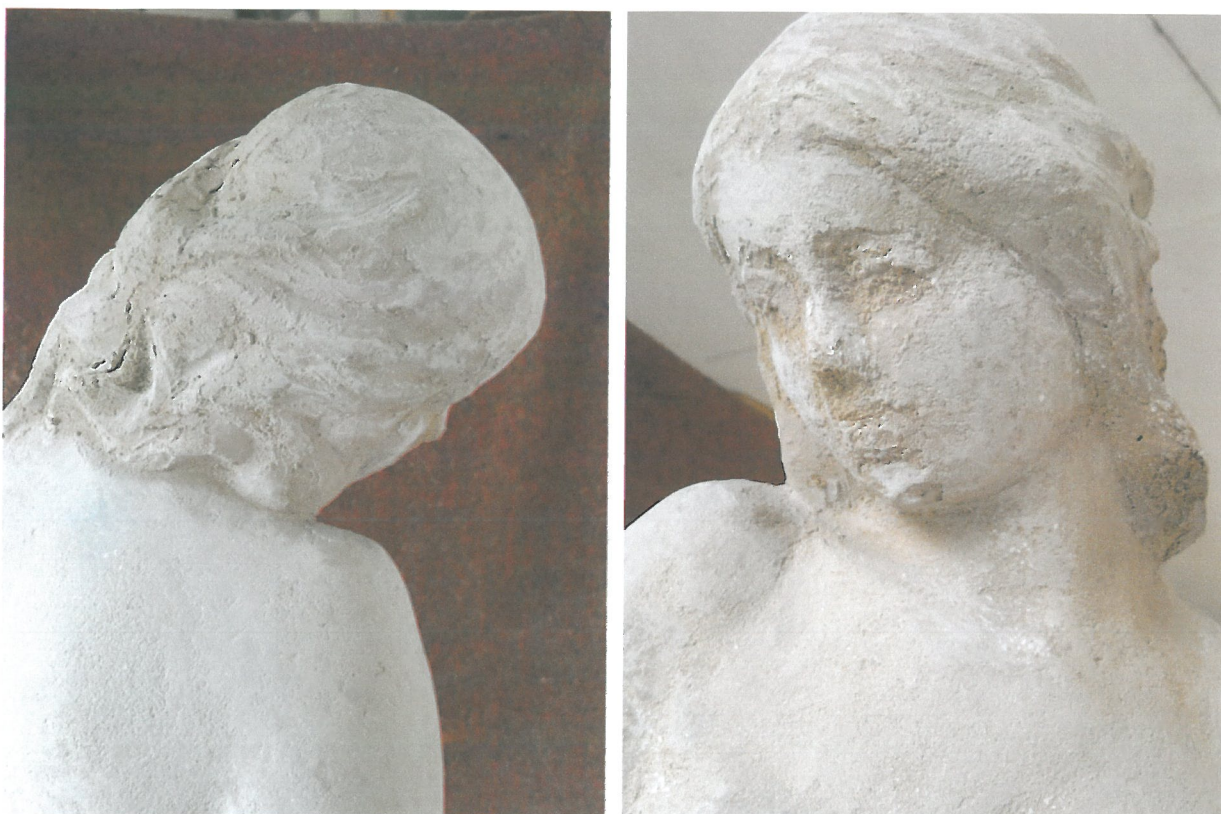
A felület nyers felmintázása. Míg az összefogottabb felületeken viszonylag könnyű kialakítani a formát, addig a részletgazdagabb területekre csak a megfelelő mennyiség felmintázása készült el első körben. A mélyedések, élek kialakítását a megszilárdult anyagba reszelőkkel, apró, finom csiszolókövekkel alakítottam ki.

A meglévő analógiák (fotók) segítségével a kopott felületre rá kellett mintázni a hiányt. Ehhez több kísérleti keverék után a Remmers Restauráló habarcsának SK típusú változatát használtam, amihez égetett siena por pigmentet adagoltam a sötétebb árnyalat eléréséhez. Az egységesen elkészített száraz keveréket szakaszosan használtam fel. A habarcsot Remmers haftfest tapadóhíddal kevertem. Az így kapott sűrűn folyó habarcsot finom lanzettákkal mintáztam a felületre. A keverék viszonylag gyors kötése miatt csak kisebb felületeket fogtam be egyszerre. A következő keverék gond nélkül hozzákötött az előzőhöz és a határfelületek eldolgozása is viszonylag problémamentes volt. A megkötött anyagot utólag, finom reszelőkkel, csiszoló papírral, csiszoló kövekkel koptattam össze, illetve ezekkel lehetett határozottabb mélyedéseket, nútokat kialakítani a mintázott felületen. Az apró részletek visszamintázását követően alapvető szempont volt a megmunkáltság egységességének érzetét megfogalmazni.

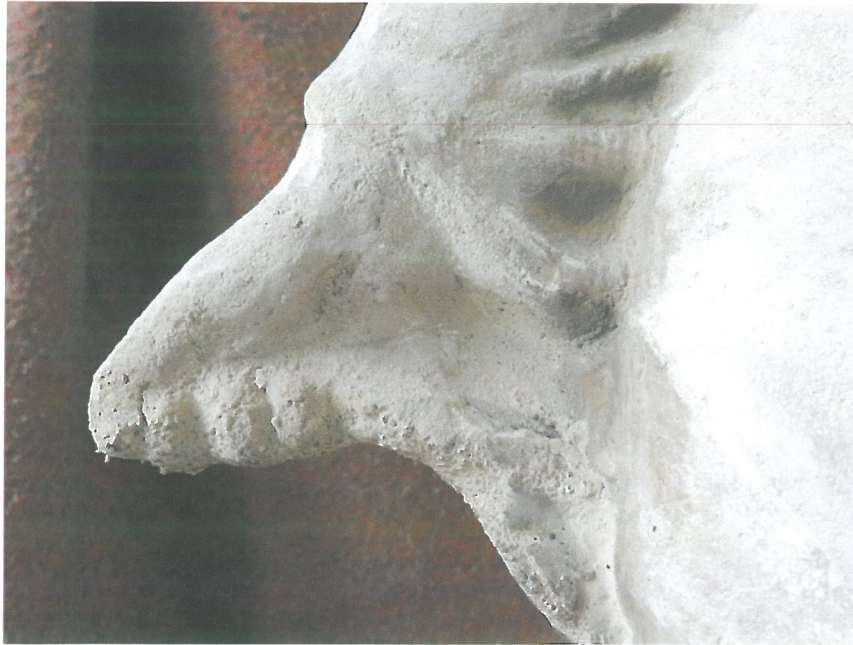
A jobb kézfej visszamintázásának munkaközi állapota.
